## Rissüberwachung Obertorturm mittels zwei automatischen Crackmetern

**Auftraggeber:** Bürgergemeinde Stadt Chur  
**Zeitraum:** 2014-2019  
**Instrumentarium:** Analoger Crackmeter, Datalogger mit GPRS-Modem

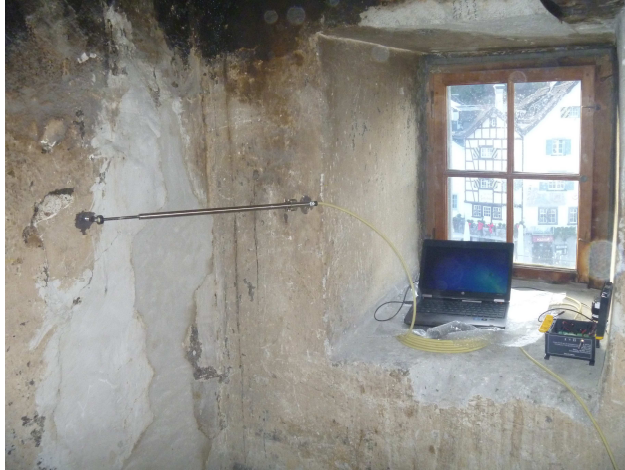
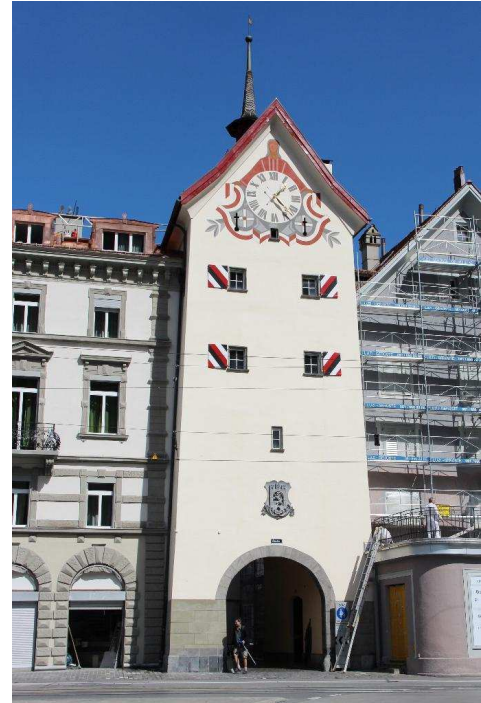
Durch die täglichen Erschütterungen der Arosabahn und den Neubau des Obertorkreisels fand im Laufe der Zeit eine teilweise Ablösung der Südfassade von Zwischendecken und Längswänden statt. Dies manifestierte sich auch in Rissen. Mit jeweils zwei Zugstangen auf drei Etagen wurde die Fassade zurückgebunden.

Um diese Sanierungsmassnahmen auf ihre Wirksamkeit zu überprüfen, beschloss die Bürgergemeinde die Installation von zwei Crackmetern. Mit diesem Instrumentarium werden allfällige Rissveränderungen permanent aufgezeichnet und über eine GPRS-Datenverbindung auf einen FTP-Server übermittelt.
